ROTTURA GIUNTO SFERICO UNIBALL AZIONAMENTO BARRA DI STERZO SUPERDRAGON X8

Torino, 22/02/2023

Oggetto:ROTTURA GIUNTO SFERICO UNIBALL AZIONAMENTO BARRA DI STERZO SUPERDRAGON X8

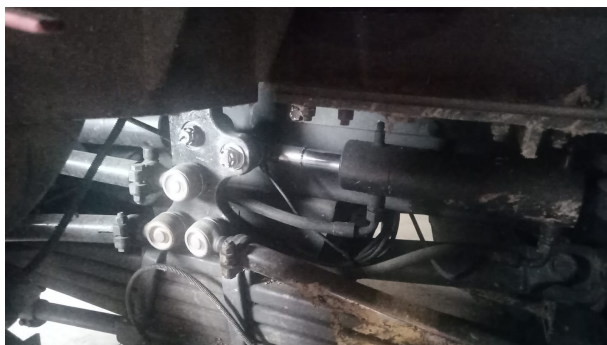
In data 18 febbraio 2023 presso il distaccamento aeroportuale di Caselle c/o Aeroporto Sandro Pertini , è avvenuta la rottura del giunto sferico che collega il pistone idraulico di azionamento delle barre di sterzo ruote lato sinistro del SuperDragon X8 VF 23018. Considerato che la rottura è facilmente identificabile come rottura da fatica, viste le numerose linee di cresta e di spiaggia visibili , risultato appunto dalla progressione ciclica dovuta a stress ciclico del materiale. Considerato che il mezzo pesa oltre 50T a pieno carico e raggiunge velocità di quasi 130km/h , pertanto con la semplice formula conosciuta da ogni ingegnere sviluppa un energia cinetica alla massima velocità pari a $\frac{1}{2} M \cdot V^2 = 32600$ Tonnellate di forza

Considerato che la rottura in oggetto porta la perdita di controllo del mezzo con potenziali conseguenze catastrofiche. Visto che tutti i Dragon X8 sul suolo nazionale sono costruiti col medesimo pezzo, è ragionevole pensare che il suddetto danno si possa ripresentare su altri mezzi analoghi in qualsiasi momento e a qualsiasi velocità. Visto che l'amministrazione si è limitata a porre fuori servizio solo il mezzo guastato a Torino e non ha preso ulteriori azioni per la salvaguardia del personale ponendo fuori servizio tutti i mezzi sul suolo nazionale per provvedere alla sostituzione del pezzo in oggetto con uno di dimensioni maggiorate al fine di ovviare all'inconveniente .

Riteniamo come Organizzazione Sindacale al fine di salvaguardare l'incolumità del personale VF e di chiunque altro possa restare coinvolto da simili incidenti di richiedere formalmente il **blocco immediato di tutti i mezzi analoghi in possesso al corpo nazionale** al fine di far eseguire un azione di richiamo da parte dell'IVECO per sostituire tutti i giunti uniball su tutti i Mezzi DRAGON X8 prima serie con altri di dimensioni adeguate ad evitare rotture analoghe. Ci riserviamo come organizzazione sindacale ulteriori azioni nelle sedi opportune in caso di inadempienza da parte dell'amministrazione .
