Alè...un'altra novità sugli EuroCity : il telaio è Rotto!!!

Milano, 03/05/2003

In riferimento alla richiesta di questa O.S. inerente gli esiti dei controlli approfonditi sulle strutture portanti e sugli allestimenti delle APS, il Comando ci ha trasmesso una nota, **in cui ha descritto la rottura del telaio della APS Euro City disco 96 tg VF 19902.**

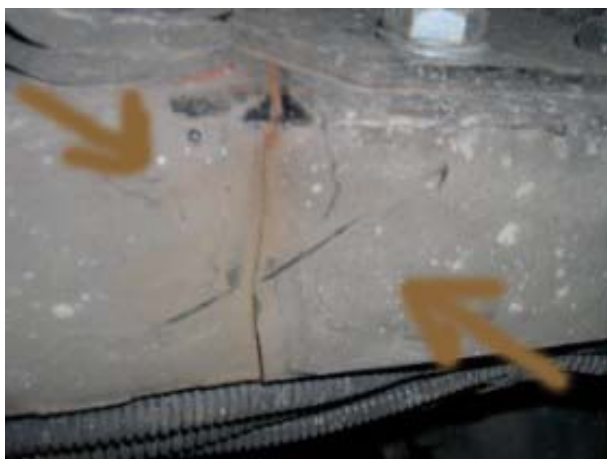
La scoperta è avvenuta casualmente su segnalazione della squadra VVF che, durante la marcia aveva avvertito un forte rumore proveniente dal telaio.

Alla verifica si è rilevata **questa grave rottura che conferma le denunce fatte dalla R.d.B VVF MI**, tramite numerosi comunicati inerenti i limiti strutturali delle APS sia da 10 che da 15 tonnellate, commissionate alla IVECO M.S. dal nostro Ufficio Macchinari.

I fotogrammi *pubblicati in "galleria fotografica"* **evidenziano la rottura del longherone dx del telaio** al quale recentemente erano già stati sostituiti i supporti della sovrastruttura.

il Comandante ha trasmesso alla D.C.R.L.S. area VI Macchinari e Materiali, la relazione con il parere (**ampiamente condivisibile**) che le rotture delle APS siano dovute a vizi occulti e che pertanto le stesse devono essere riparate dall'Iveco senza alcun onere per il Comando.

*Ribadiamo* quindi che questi automezzi, soprattutto in relazione al loro utilizzo, sono di fatto **sotto dimensionati** e che **il carico quasi ai limiti delle portate**, è uno dei fattori che concorre ad aggravarne le carenze strutturali (**rotture di telai, supporti ecc..**).
